Gestörter Bauablauf

Stellungnahme des Sachverständigen Ralf Schneider

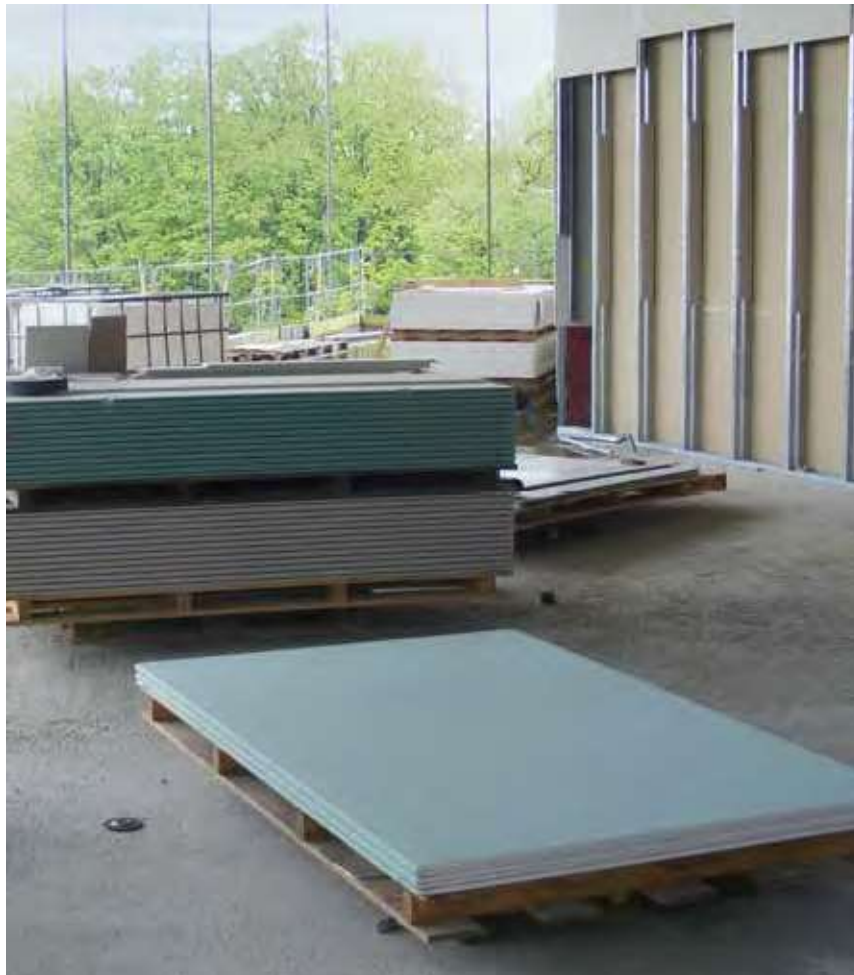
Die Ursache: Fassade war noch nicht geschlossen.

Mit den Trockenbauarbeiten (Ständerwände) musste begonnen werden (Bild oben). Die Folgen:

Bevor das Gebäude nicht „dicht“ ist und die notwendigen Baustellenbedingungen vorhanden sind, darf mit Trockenbauarbeiten nicht begonnen werden.

Die bereits eingebauten Ständerwände und Vorsatzschalen müssen zurückgebaut und entsorgt werden. Durch die Verschraubung ist die Korrosion schützende Verzinkung der Profile beschädigt. —

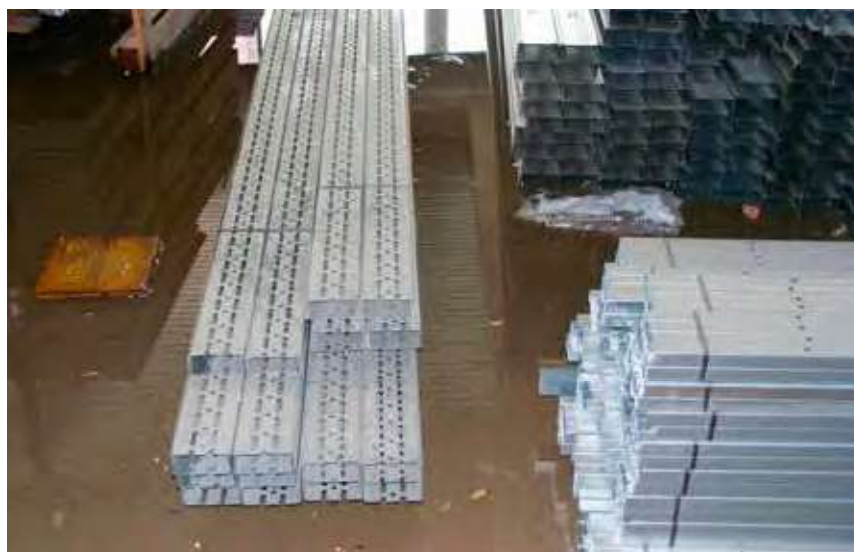
Die Trockenbaumaterialien mussten in einer „Seenlandschaft“ gelagert werden! (Bild unten, Fotos: SV Dipl.-Ing. Ralf Schneider)

Folgen aus solch einem Chaos sind Schimmel, Risse, rostende Tragkonstruktionen (Unterkonstruktionen) bis hin zur Beeinträchtigung der Standsicherheit.
